インフラサーブ工業団地の消防隊によるバイオディーゼル事故処理の報告書

アンドリース・ルベート

インフラサーブ消防隊長

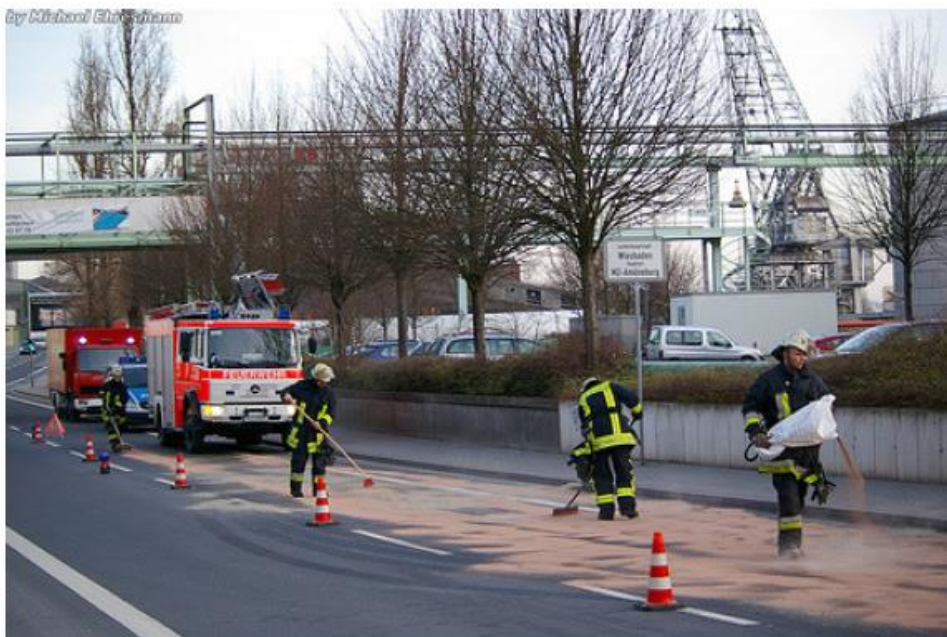
Leaked Bio-Diesel February, 16th 2007

フランクフルト市の南西 40 kmにあるヴィースバーデン市のビーブリッチャー通りに面した工業団地の入口付近で、2007年2月16日の午後5時頃、一台のトラックが作業交代中に燃料タンクが破損し、約500リットルのバイオディーゼルが流れだし、アスファルトの路面約40 m²に広がってしまった。

市の消防隊は、オイル事故処理方法に従って公共交通エリアに珪藻土¹をベースとしたオイル吸収材を散布した。しかし、粘着性の高いバイオディーゼルは、十分には吸収されなかった。

"The greasy Bio-Diesel was poorly binded"

漏れ広がったバイオディーゼルが、工業団地入口付近にあったくぼみにも流れたため、市の消防隊は、くみ取って缶に入れたりしたが、全体的に散布したオイル吸収材の効果はあまり良くなかった。そこで、インフラサブ消防隊の指揮者が、Kalle 社の新製品である「フルーソープ」オイル吸収材を試すことにした。

アスファルト路面上のバイオディーゼルの「フルーソープ」をかけ、約5分経過したところから効果が見え始め、さらに「フルーソープ」をかけると短時間のうちにバイオディーゼルは、吸収されてしまったのだ。さらに驚異的な吸収力のために路面のアフターケアも必要がなかった。

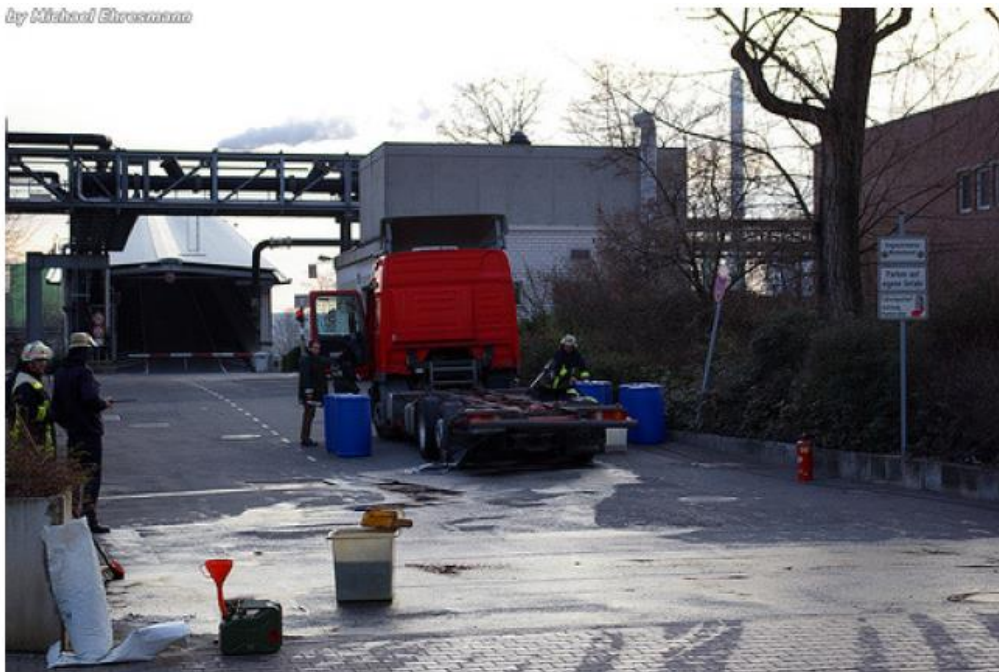
"How the fuel tank did leak is not sure yet"
